# **Untersuchung der bodenschonenden Wirkung unterschiedlicher Fahrwerkslösungen**

Dr. R. Paul  
K. Marschall  
D. Franke

Jena, Januar 2012

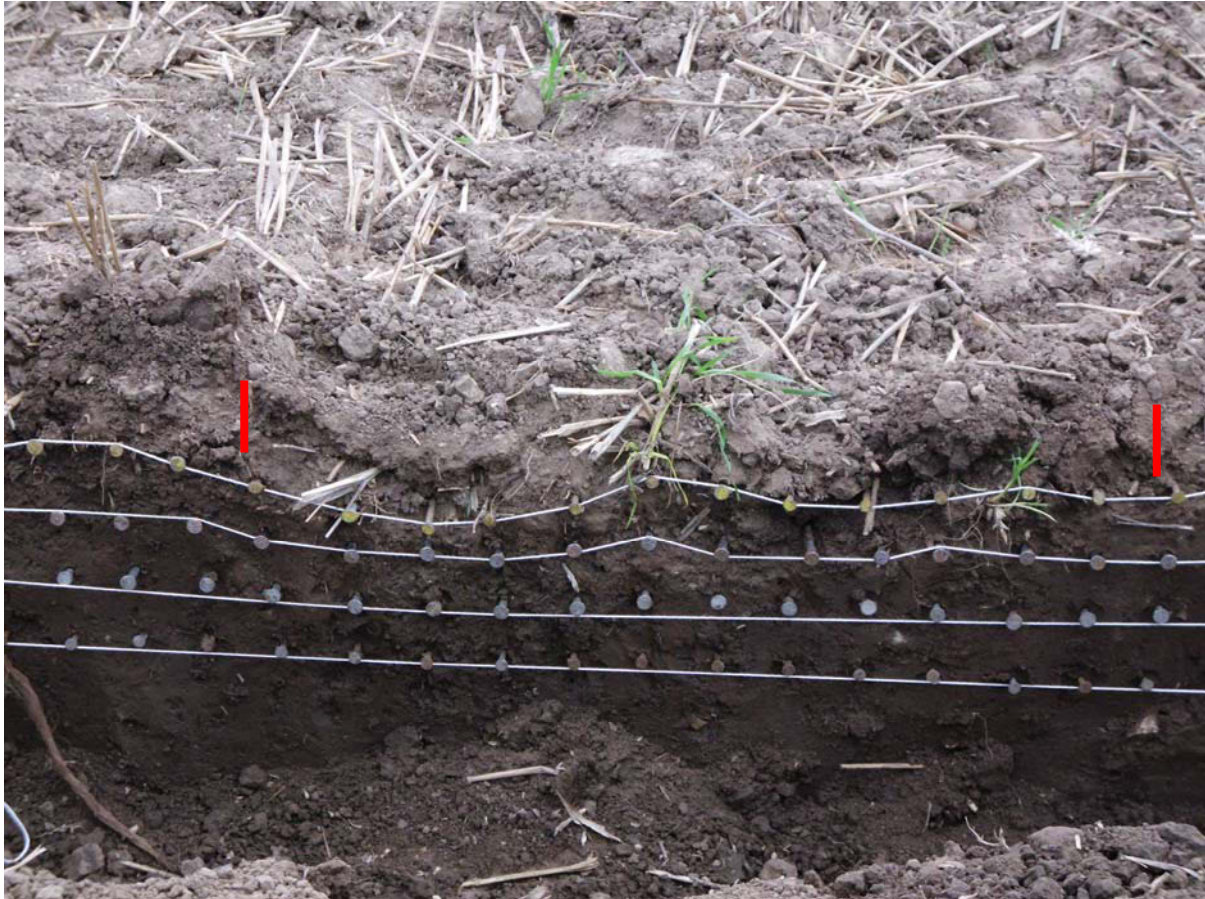
Abb. 3: Verformung des Bodens nach Überfahrt mit einem vierachsigen Traktor (Nagelreihen von oben in 5 cm, in 10 cm, in 15 cm und 20 cm Tiefe)

Beim vierachsigen Traktor (Abb.3) fällt ein intensiverer Aufwurf an den Spurrändern auf. Die Tiefe der Bodenverlagerung ist ebenfalls bis zur 10 cm-Linie (zweite Nagelreihe von oben) erkennbar (Abb. 3). Die oberste Nagelreihe war etwas entgegen der Fahrtrichtung aus dem Boden verschoben worden, was sehr wahrscheinlich auf den Reifenschlupf zurückzuführen ist. Auch hier gibt die Spurtiefe keinen Hinweis auf die Tiefe der Bodenverlagerung.
